T-TCI-5503

24 mars 2022

## Témoin d'anomalie (MIL) allumé avec DTC P0AA649 et/ou P1C8049 ou parasites ou distorsions lors de l'écoute de la radio AM

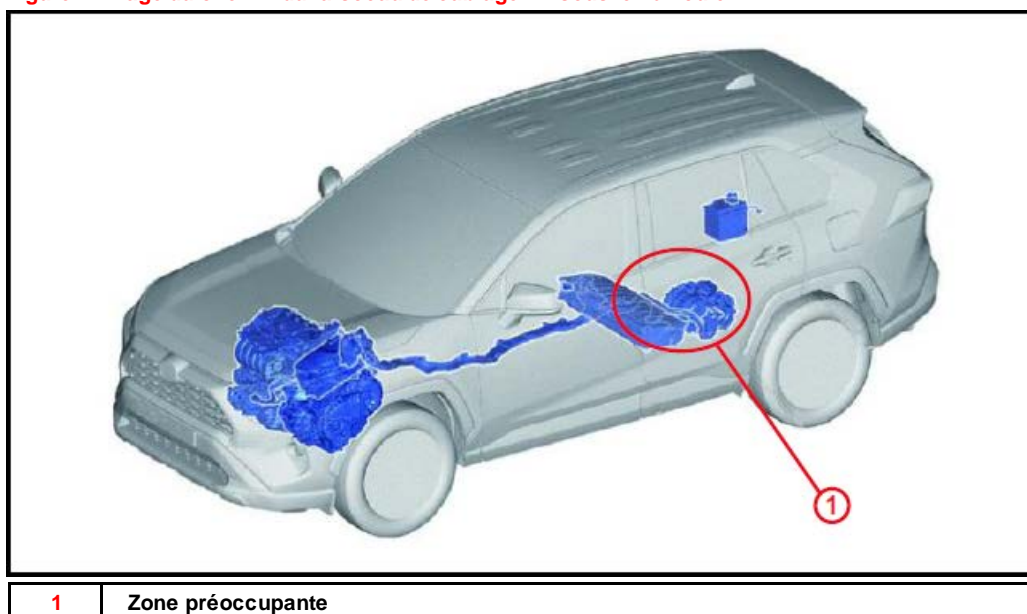
Le véhicule peut également présenter des parasites ou des distorsions, lors de l'écoute de la radio AM. Ces conditions peuvent être causées par de la corrosion dans le faisceau de câblage haute tension sous le véhicule au niveau du connecteur Y6 du moteur-générateur arrière (MGR) ou par de la saleté et des débris à l'intérieur du connecteur. Suivre la procédure de réparation du présent bulletin pour corriger ces conditions.

Figure 1. Image du chemin du faisceau de câblage HV sous le véhicule

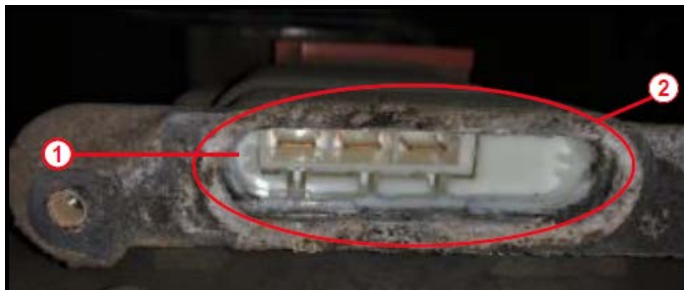
**Figure 3.**

Le chanfrein ou une autre pièce intérieure sont-ils corrodés comme montré?

<b>1</b>	<b>Chanfrein</b>
<b>2</b>	<b>Corrosion</b>

**3. Remplacer le câble de moteur n° 2.**
**A. Retirer le câble de moteur n° 2 du moteur de traction arrière.**

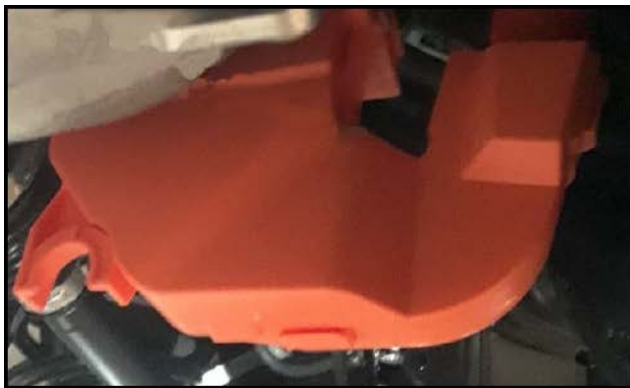
Tel que montré à la Figure 5, le faisceau de câblage haute tension sous le véhicule peut avoir une apparence différente de la pièce d'origine montrée à la Figure 4. C'est une condition normale.

Figure 4. Pièce d'origine installée

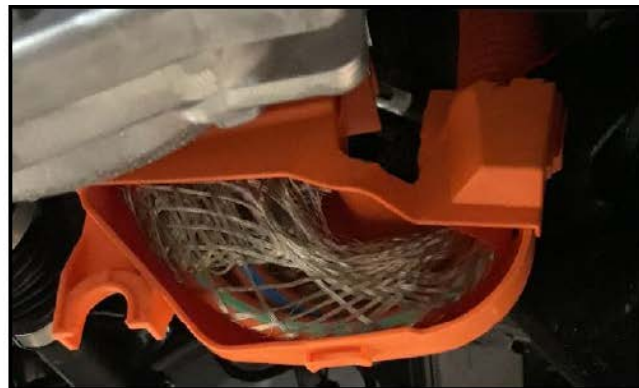
Figure 5. Nouvelle pièce installée

4. Remplacer le faisceau de câblage haute tension sous le véhicule.
